Rotas acessíveis **PerifaCon**

ABRIL | 2024

Fábrica de cultura
Diadema

1. AVALIAÇÃO NORMATIVA

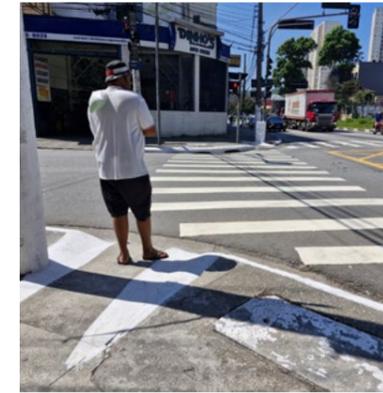
TRAVESSIA - T1 | T2 | T2' | T3 | T3' | T4 | T5

Foto 1: Travessia -T1 | T2 | T2' | T3 | T3' | T4 | T5

- Guias rebaixasadas com inclinação mais elevada que a recomendada, não perpendiculares a faixa de pedestres e não paralelas umas as outras;
- Guias rebaixasadas sem sinalização tátil.

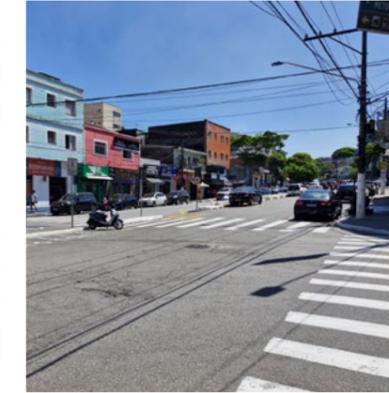
TRAVESSIA - T6 + T6'

Foto 2: Travessia - T6 + T6'

- Travessia com faixa de pedestres sem guias rebaixasadas em nenhum dos lados;
- Sem sinalização tátil.

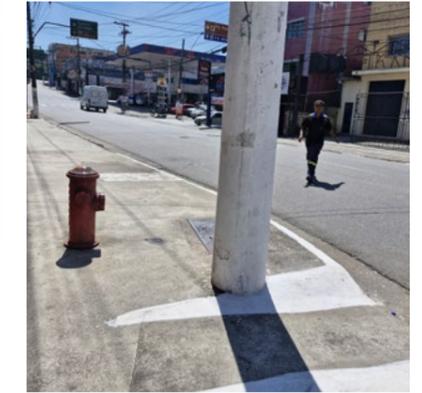
CALÇADA - CA1

Foto 3: Calçada CA1 - Rua Orense

- Calçada possui hidrante no trajeto acessível, configurando um obstáculo na passagem;
- Largura acessível e trechos com elementos de trepidação. Iluminação apenas para carros.

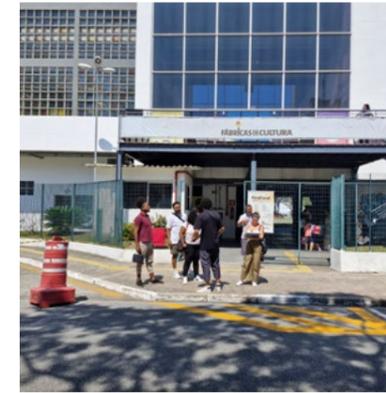
PONTO DE CONTROLE - PC1

Foto 4: Ponto de controle - PC1

- Acesso sem guia rebaixada. Desnível = 13cm.

No Ponto de Controle PC-1 e no Obstáculo X2, indica-se utilizar rampas provisórias (metálicas/madeira) para vencer o desnível e acessibilizar o acesso.

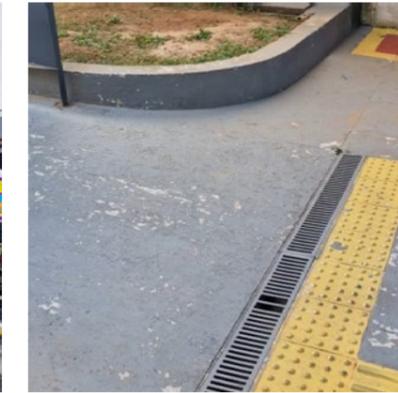
OBSTÁCULO - X1
TÉRREO

Foto 5: Obstáculo - X1 - Grelha metálica

- Grelha metálica danificada, gerando vãos no piso próximo ao piso tátil..

Nos obstáculos X1 e X4 (referente a grelhas metálicas danificadas) e X3 (referente a grelha de concreto), recomenda-se substituir, pelo menos, os trechos de passagem por grelhas com perfuração adequada, com no máximo 15mm de vão.

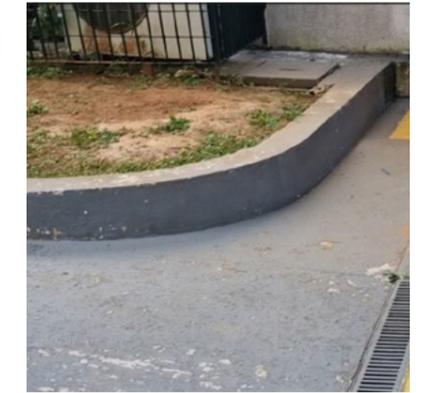
OBSTÁCULO - X2
TÉRREO

Foto 6: Obstáculo - X2 - Degrau metálica

- Degrau com aproximadamente 30cm, sem acesso por rampas.

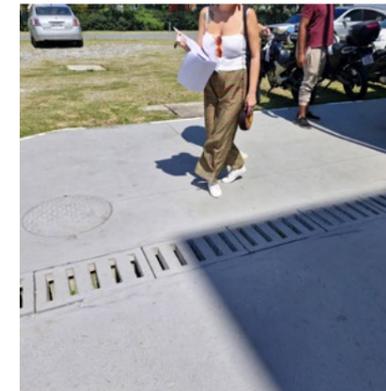
OBSTÁCULO - X3
TÉRREO

Foto 7: Obstáculo - X3 - Grelha de concreto

- Grelha de concreto gera um vão de 4cm no piso.

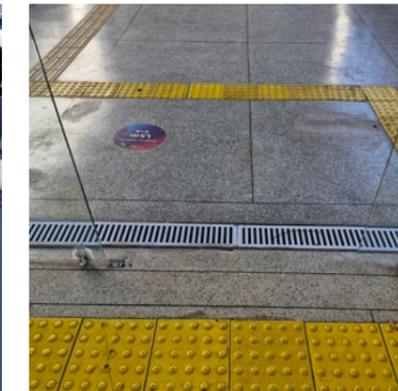
OBSTÁCULO - X4
1PAV

Foto 8: Obstáculo - X4 - Grelha metálica

- Grelha metálica gera desnível de 1 cm.

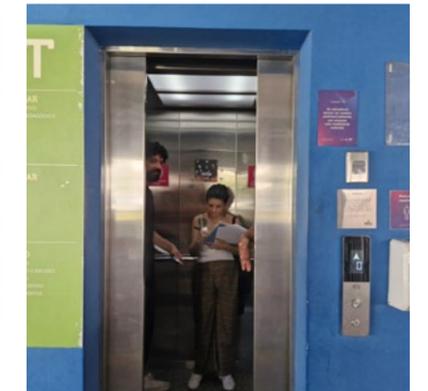
ELEVADOR - L1

Foto 9: Elevador - L1

- Sinalização sonora do elevador não indica o local de parada.

Elevador não possui sinalização sonora, recomenda-se que o sinal sonoro informativo indique qual pavimento e quais atividades do evento estão sendo acessadas.

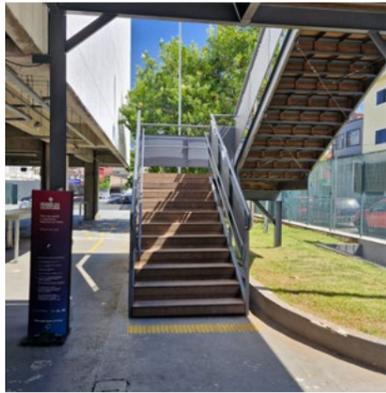
ESCADA - E1

Foto 10: Escada - E1

- Não possui sinalização visual nem em Braille e falta sinalização tátil de alerta chegando ao 1º pavimento.

Nas escadas, indica-se sinalização visual e braille no corrimão. Recomenda-se a instalação de piso tátil na Escada E1, no patamar do primeiro pavimento. Segue algumas referências:

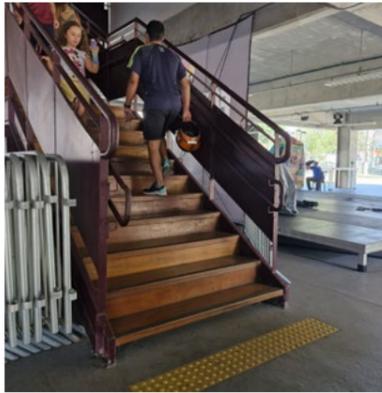
ESCADAS - E2 | E3 | E4 | E5 | E6

Foto 11: Escada - E2 | E3 | E4 | E5 | E6

- Não possui sinalização visual nem em Braille.

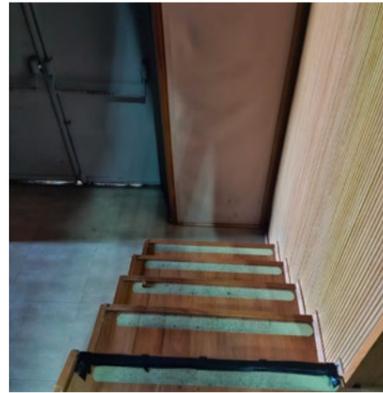
ESCADA - E8

Foto 12: Escada - E8

- Escada para acesso ao palco não possui corrimão nem guarda corpo.

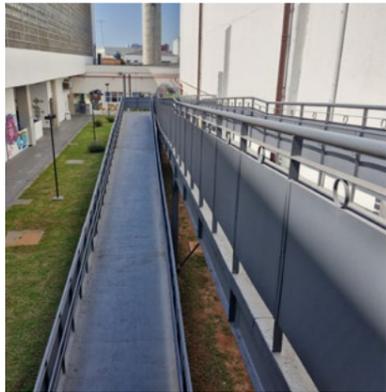
RAMPA - R1 | R2

Foto 13: Rampa - R1 | R2

- Não possui guia de balizamento. Vão de 20cm entre piso e guarda-corpo.

As rampas R1 e R2 não possuem guia de balizamento, como solicita a norma. Recomenda-se instalação de piso tátil direcional colante no centro da rampa, sinalização visual e braille no corrimão, como solução provisória. Como solução permanente, recomenda-se a instalação de guia de balizamento.

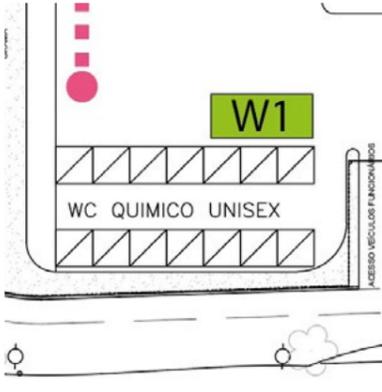
SANITÁRIO COLETIVO - W1

Foto 14: Sanitário Coletivo - W1

- Layout da Praça de Alimentação recebido em 03.04.24. Não há indicação de cabine acessível.

Recomenda-se a instalação de cabine de banheiro químico acessível, junto as outras cabines a serem instaladas no térreo.

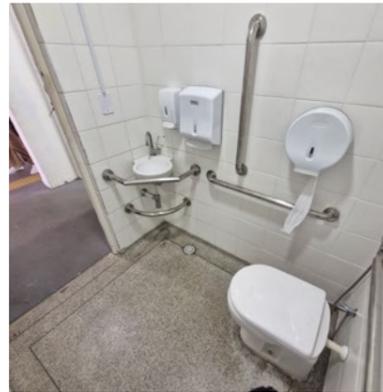
SANITÁRIO ACESSÍVEL - WA1 | WA2 | WA7 | WA8

Foto 15: Sanitário Acessível - WA1 | WA2 | WA7 | WA8

- Porta não possui barra interna;
- Não possui botão de emergência;
- Barras do lavatório em desacordo com a norma.

Nenhum sanitário acessível possui barra na parte interna da porta nem botão de emergência. Recomenda-se a instalação das barras e do botão de emergência.

Indica-se também a troca das barras dos lavatórios para barras verticais, de acordo com a norma:

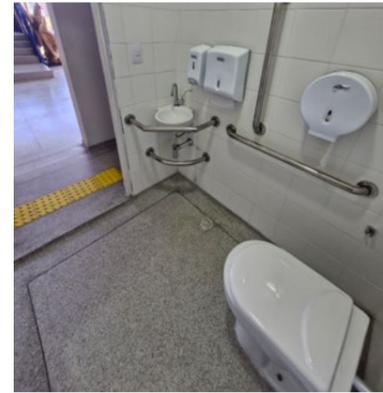
SANITÁRIO ACESSÍVEL - WA3 | WA4 | WA5 | WA6

Foto 16: Sanitário Acessível - WA4 e WA6 - Sanit. Fem.

- Barras do lavatório em desacordo com a norma;
- Porta possui sinalização e trinco monocomando e não possui barra interna;
- Não possui botão de emergência;
- Desnível de 2cm no acesso.

Os sanitários acessíveis WA3, WA4, WA5 e WA6 possuem desnível de 2cm no acesso. Indica-se suavização desse desnível conforme indicação da Norma.

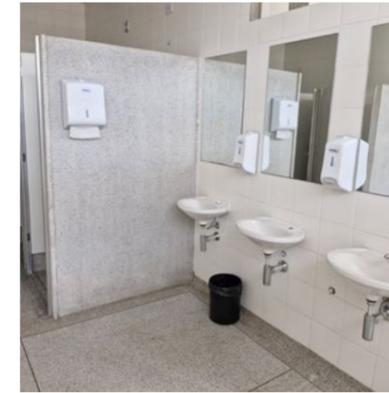
VESTIÁRIOS - V1 E V2

Foto 17: Vestiários - V1 e V2

- Não possui algumas torneiras nas pias e nem chuveiro.

Indica-se a instalação das torneiras ausentes nos vestiários V1 e V2 para maior aproveitamento dos ambientes e das suas funcionalidades.

Indica-se fazer a instalação dos chuveiros ausentes nos vestiários V1, V2, VA1 e VA2 para maior aproveitamento dos ambientes e das suas funcionalidades.

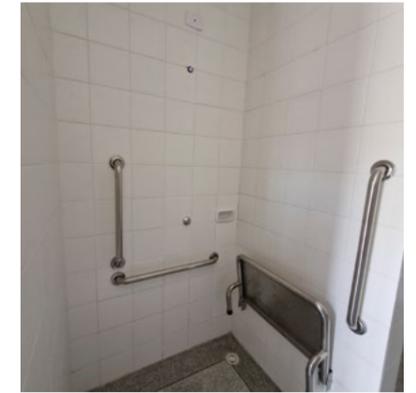
VESTIÁRIOS ACESSÍVEIS- VA1 E VA2

Foto 18: Vestiários - VA1 e VA2

- Não possui chuveiro.

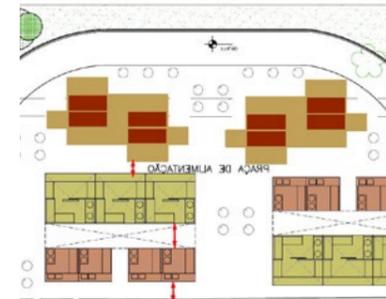
PRAÇA DE ALIMENTAÇÃO - PA1

Foto 19: Praça de Alimentação - PA1

- Layout da Praça de Alimentação recebido em 03.04.24. Algumas passagens podem estar com larguras inferiores a 90cm.

Recomenda-se garantir que todas as passagens tenham, pelo menos 0,90m. O ideal seria um mínimo de 1,50m, para que haja a possibilidade de passagem de duas pessoas com cadeiras de rodas ao mesmo tempo no corredor.

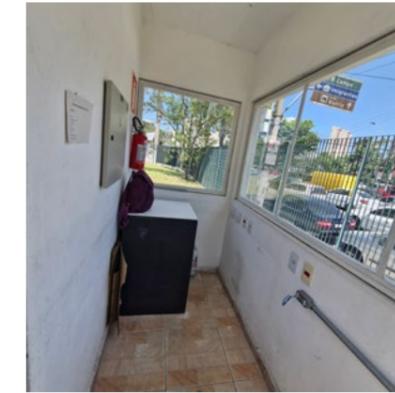
AMBULATÓRIO - AM1

Foto 20: Ambulatório - AM1

- Ambulatório com dimensões que não atendem acessibilidade;
- Acesso apenas por escadas.

Recomenda-se a instalação de ambulatório móvel ou adaptação de outra sala para essa finalidade, uma vez que o Ambulatório não permite giro da cadeira em seu interior e não possui acesso por rampas.

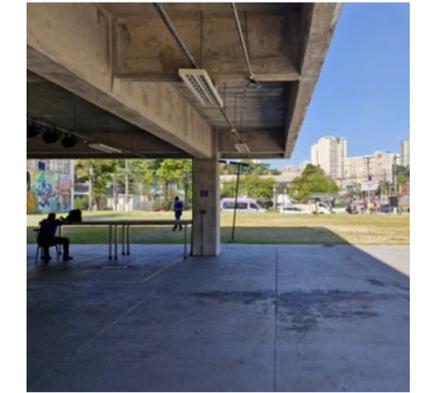
SALAS | EXPOSIÇÕES | ATIVIDADES - SX7 | SX8

Foto 21: Área de espetáculos (Palco SX7 | House Mix SX8)

- Projeto do Palco e House Mix não indicam acessibilidade no acesso.

Recomenda-se garantir o acesso por rampas ou plataformas para as áreas de Palco, House Mix e Camarins CM3, se estes apresentarem desníveis em seu acesso.

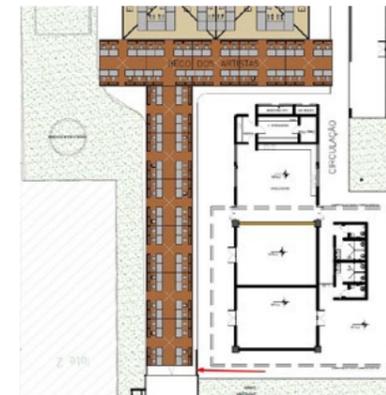
SALAS | EXPOSIÇÕES | ATIVIDADES - SX11

Foto 22: Beco dos Artistas - SX11

- Layout da área do Beco dos Artistas recebido em 03.04.24. Portão está em conflito com o mobiliário.

Recomenda-se rever disposição de mobiliário do Beco dos Artistas para que não ocorra interferências com a abertura do portão, que será o único acesso a Praça de Alimentação

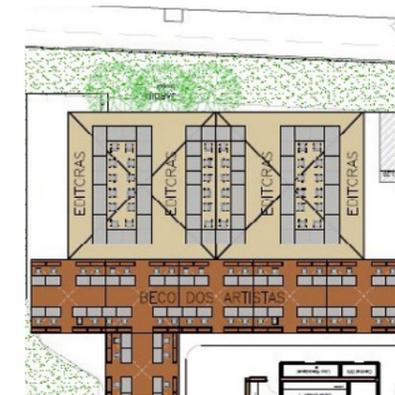
SALAS | EXPOSIÇÕES | ATIVIDADES - SX12

Foto 23: Editoras - SX12

- Layout da área das Editoras recebido em 03.04.24. Projeto de layout das estações de atendimento das Editoras, não possuem indicação de acessibilidade no acesso.

Indica-se garantir o acesso as estações de trabalho nas mesas em ilha da área das Editoras. Uma opção pode ser o acesso através de porta balcão para garantir o acesso com facilidade e segurança.

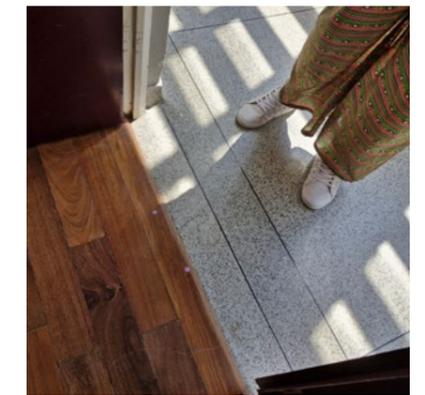
SALAS | EXPOSIÇÕES | ATIVIDADES - SX16 E SX18

Foto 24: Perifa Emprega - SX16 e Oficinas - SX18

- Desnível de 2cm no acesso.

Refeitório SR1 e as salas de exposição SX16 e SX18 possuem desnível de 2cm no acesso. Indica-se suavização desse desnível de acordo com indicação da Norma

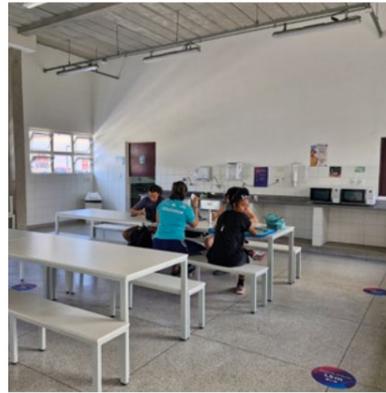
Foto 25: Refeitório - SR1

- Desnível de 2cm em um dos acessos.

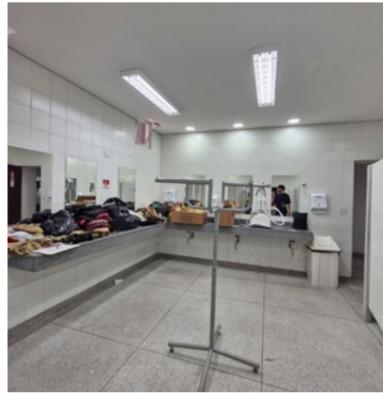
Foto 26: Camarim - CM2

- Não possui chuveiros nos vestiários.

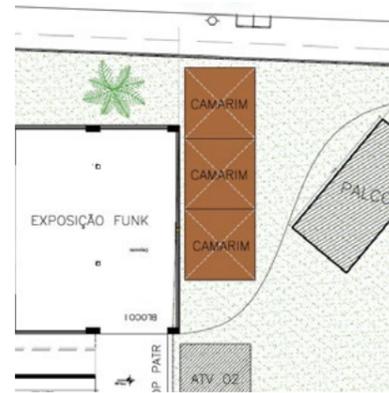
Foto 27: Camarim - CM3

- Layout do Camarim recebido em 03.04.24. Área destinada ao Camarim tem desnível de 40cm da área do Palco e não possui indicação de acessibilidade.

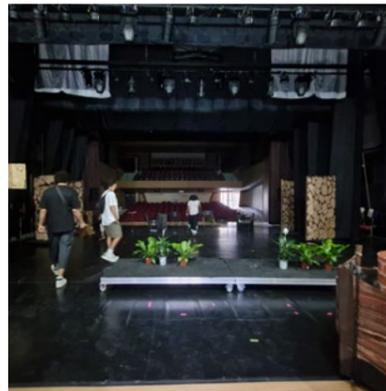
Foto 28: Auditório - AU1

- Áreas reservadas para PCR não sinalizadas.

Indica-se sinalizar os lugares reservados para pessoas com cadeira de rodas no Auditório.
