Rotas acessíveis **PerifaCon**

ABRIL | 2024

Fábrica de cultura
Diadema

1. AVALIAÇÃO NORMATIVA

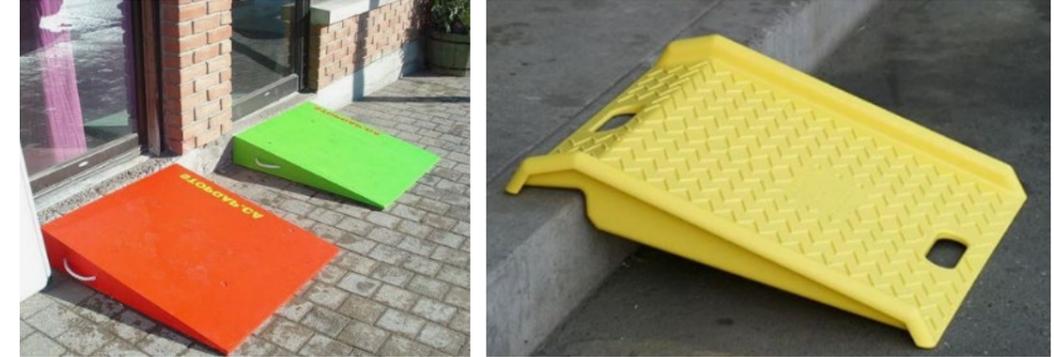
01 - Instalação de Rampa Provisória

- Acesso sem guia rebaixada. Desnível = 13cm.

- Degrau com aproximadamente 30cm, sem acesso por rampas.

No Ponto de Controle PC-1 e no Obstáculo X2, indica-se utilizar rampas provisórias (metálicas/madeira) para vencer o desnível e acessibilizar o acesso.

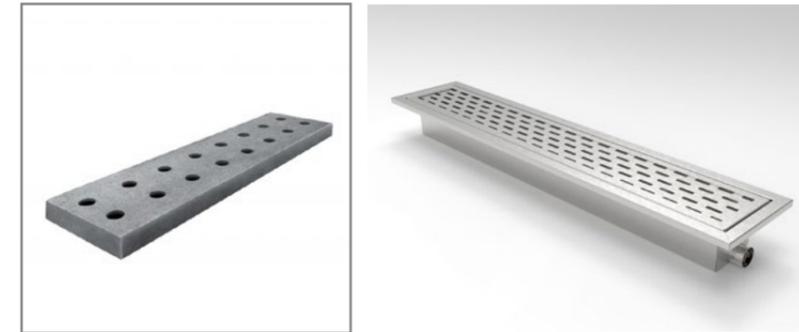
02 - Troca de Grelhas

- Grelha metálica danificada, gerando vãos no piso próximo ao piso tátil..

- Grelha de concreto gera um vão de 4cm no piso.

- Grelha metálica gera desnível de 1 cm.

Nos obstáculos X1 e X4 (referente a grelhas metálicas danificadas) e X3 (referente a grelha de concreto), recomenda-se substituir, pelo menos, os trechos de passagem por grelhas com perfuração adequada, com no máximo 15mm de vão.

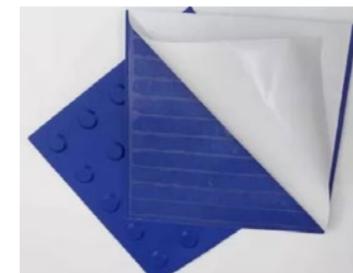
03 - Balizamento das rampas

- Não possui guia de balizamento. Vão de 20cm entre piso e guarda-corpo.

As rampas R1 e R2 não possuem guia de balizamento, como solicita a norma. Recomenda-se instalação de piso tátil direcional colante no centro da rampa, sinalização visual e braille no corrimão, como solução provisória. Como solução permanente, recomenda-se a instalação de guia de balizamento.

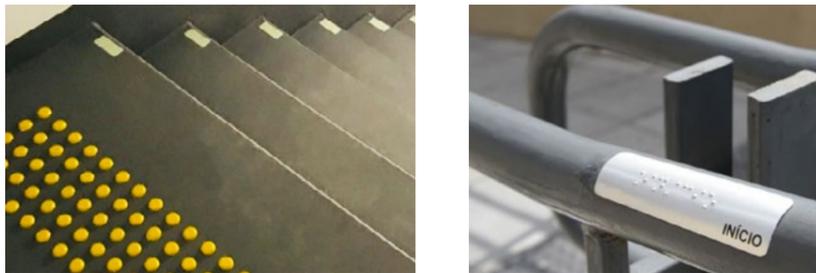
05 - Sinalização Tátil e Visual nas escadas

- Não possui sinalização visual nem em Braille e falta sinalização tátil de alerta chegando ao 1º pavimento.

- Não possui sinalização visual nem em Braille.

Nas escadas, indica-se sinalização visual e braille no corrimão. Recomenda-se a instalação de piso tátil na Escada E1, no patamar do primeiro pavimento. Segue algumas referências:

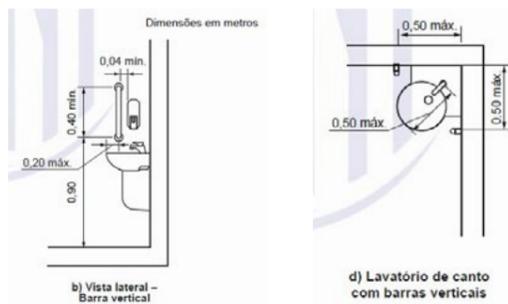
07 - Barra interna da porta, barras do lavatório e botão de emergência

- Porta não possui barra interna;
- Não possui botão de emergência;
- Barras do lavatório em desacordo com a norma.

- Barras do lavatório em desacordo com a norma;
- Porta possui sinalização e trinco monocomando e não possui barra interna;
- Não possui botão de emergência;
- Desnível de 2cm no acesso.

Nenhum sanitário acessível possui barra na parte interna da porta nem botão de emergência. Recomenda-se a instalação das barras e do botão de emergência.

Indica-se também a troca das barras dos lavatórios para barras verticais, de acordo com a norma:

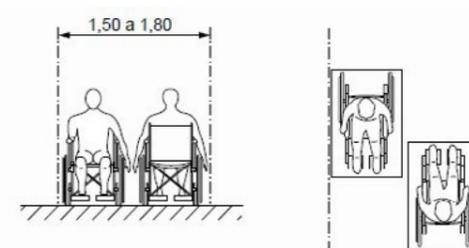
11 - Passagens

- Layout da Praça de Alimentação recebido em 03.04.24. Algumas passagens podem estar com larguras inferiores a 90cm.

Recomenda-se garantir que todas as passagens tenham, pelo menos 0,90m. O ideal seria um mínimo de 1,50m, para que haja a possibilidade de passagem de duas pessoas com cadeiras de rodas ao mesmo tempo no corredor.
